**URZĄD MIASTA I GMINY
KONSTANCIN-JEZIORNA**

PROTOKÓŁ

z oględzin terenowych w sprawie UZNANIA DRZEWA ZA POMNIK PRZYRODY

OPINIA O STANIE DĘBU SZYPUŁKOWEGO *Quercus robur*
NA POSESJI P. ANDRZEJEWSKIEJ PRZY UL. KOŹLARA 9 W PIASECZNYCH-KLARYSOWYCH

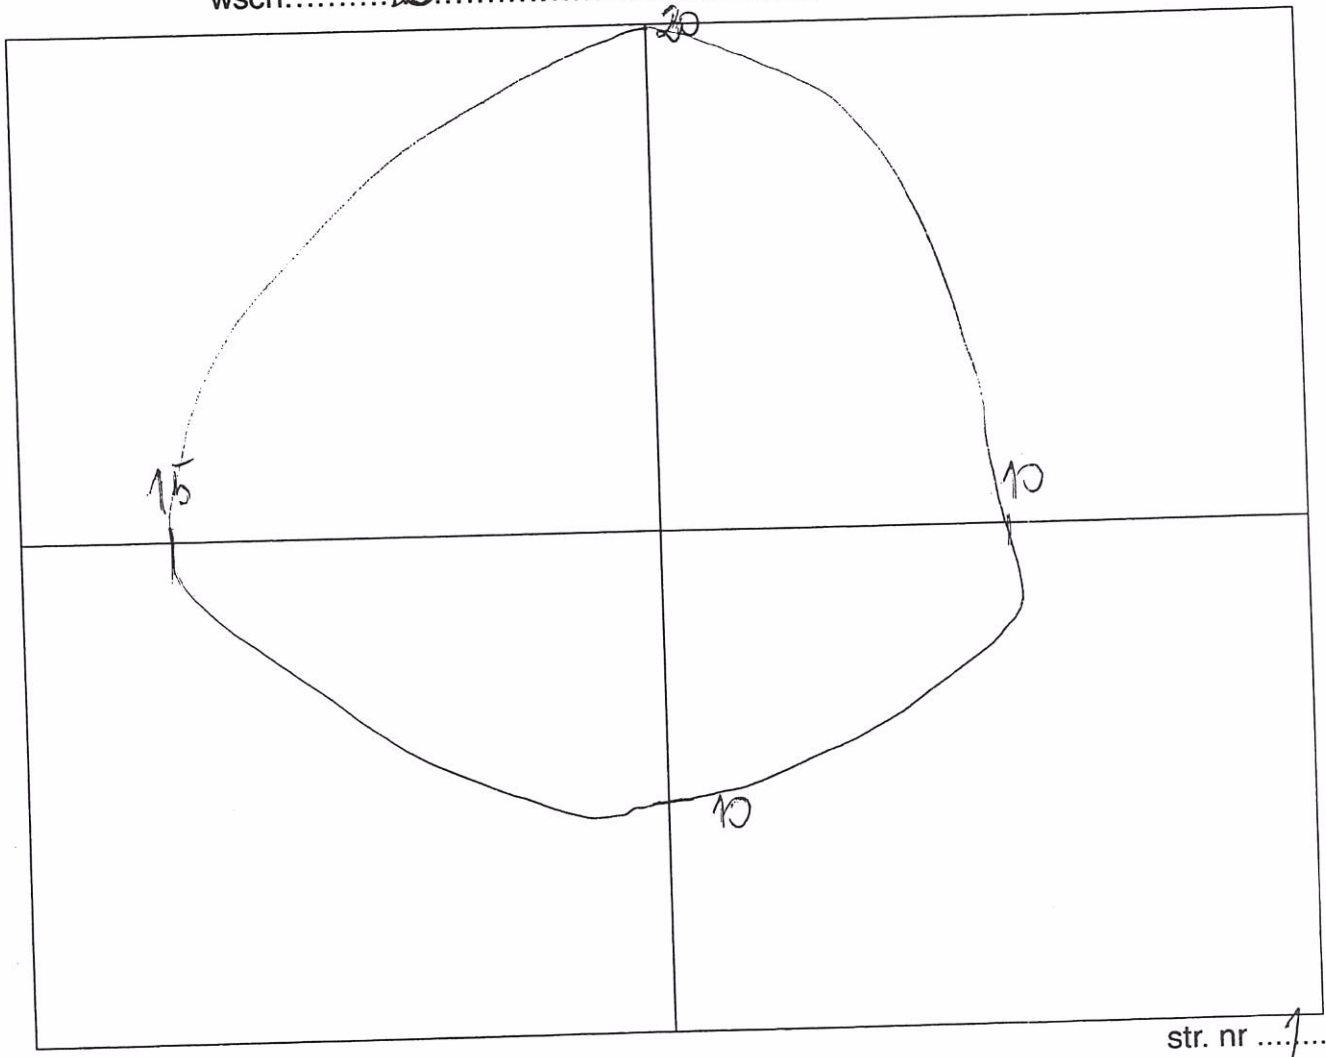
Gatunek drzewa Dąb szypułkowy (Quercus robur)
Obwód pnia mierzony na wysokości 130 cm 320 cm, wys. ~ 30 m ponad
Zasięg korony pn. pd. 10 m
wsch. 15 m zach. 15 m

W podst. pnia w odległości 30 cm
od str. wsch. Zmaganie się ogrodzenie
metalowe na podmurówce
od str. wsch. od podstawy do wys.
~ 10 m otwarty lukier szerokość 45 cm
w podst. nieznacznie rozszerzony w
górnej części. Otwarty z celami
rozmiaru nie gęstości 20 cm, gęściej
zamknięty z systemem produkcji
korony, wysokość do wys. Od 12 m
przez gr. korony lubie obumierają
korony.
Od str. zach. w odleg. ~ 50 cm
od pnia betonowy podjazd.
Od str. pd w odleg. 1,20 m
ogrodzenie z siatki na betonowej
podmurówce
korona ograniczona od str. wsch.
z poszerzeniem gubym nad lukierem
pna, oraz od str. pd
od str. pdm. też, przez rozległość
korony nie ma upa
Od str. pdm. w odleg. 2,14 m
z zbrociami po stronie - nie
niezłowane od ~ 10 lat.

Wg oświadczenia domowników
w drzewo wstąpił w 1980 r. poma.
Na skutek sąsiedztwa, stękanie do
ogrodzenia stoi mechanicznie drzewiana
(kudowa / akana, suad nardai)
